Ocupações Irregulares em Áreas de Proteção Permanente em Vicente Pires, Distrito Federal

Irregular occupations in Permanently Protected Areas of Vicente Pires-DF, Brazil

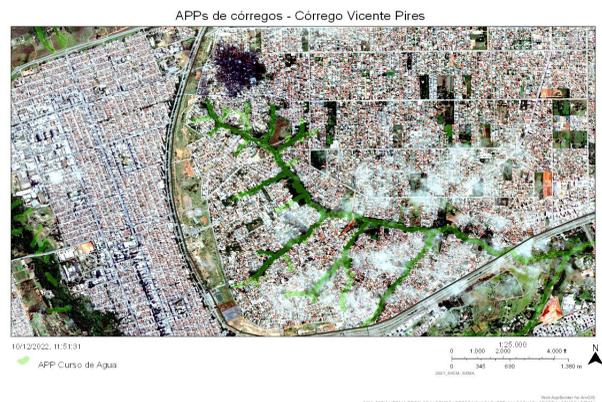
Figura 1 - APPs do Córrego Vicente Pires, obtidas por meio do Geoportal DF, escala 1:25.000

A hipótese de que o parcelamento irregular do solo possa ter afetado a qualidade das APPs de rio se evidencia nas margens do Córrego Vicente Pires, o qual demonstra que há muitas edificações consolidadas nas áreas que a legislação prevê como áreas de proteção permanente (as quais estão salientadas em verde e se pode ver que estão ocupadas irregularmente, do ponto de vista apresentado pelo Código Florestal).

São apresentadas as áreas de proteção permanente do córrego Vicente Pires, com maior detalhamento na escala 1:25.000 (Figura 1).

Salienta-se que o leito principal do Córrego Vicente Pires está ocupado desde seu início, mais ao norte do parcelamento, assim como seus afluentes a jusante. Dessa forma, provavelmente incorrendo não somente em degradação das margens e diminuição de sua estabilidade geotécnica como também na inserção de carga contaminante nessas localidades.

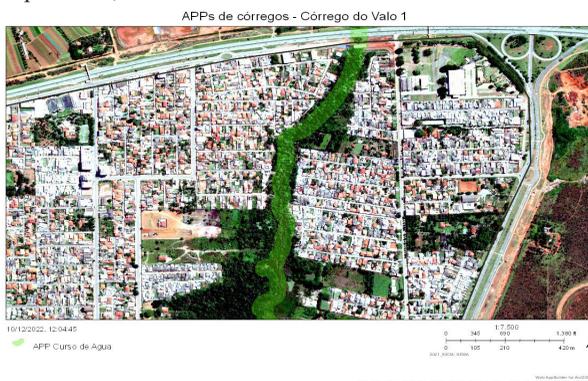
Figura 2 – APPs do Córrego do Valo (parcela superior) obtidas no Geoportail DF, escala 1:7.500

Em relação ao Córrego do Valo, as áreas que estão inseridas nas zonas descritas como APP, são apresentadas abaixo (Figuras 1 a 4) e pode-se verificar que algumas se encontram ocupadas por edificações do parcelamento de solo irregular, principalmente na primeira e segunda parcelas da margem direita do córrego. A escala necessária nesse caso foi de 1:7.500, visto a necessidade de maior detalhamento para visualizar as ocupações irregulares constantes nas APPs do Córrego do Valo.

A primeira e a segunda parcelas do córrego do Valo estão mais afetadas pelas ocupações irregulares em suas APPs, ao passo que a parcela final aparentemente não tem nenhuma área incidindo sobre a APP do córrego.

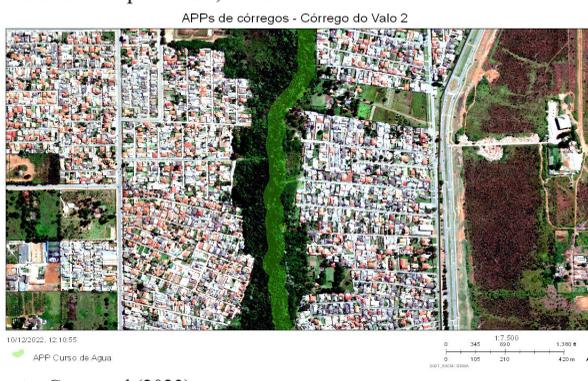
Figura 3 – APPs do Córrego do Valo (parcela intermediária) obtidas no Geoportail DF, escala 1:7.500

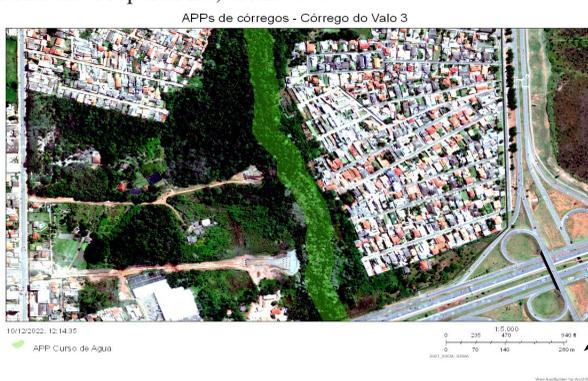
Figura 4 – APPs do Córrego do Valo (parcela final do SHVP) obtidas no Geoportail DF, escala 1:7.500

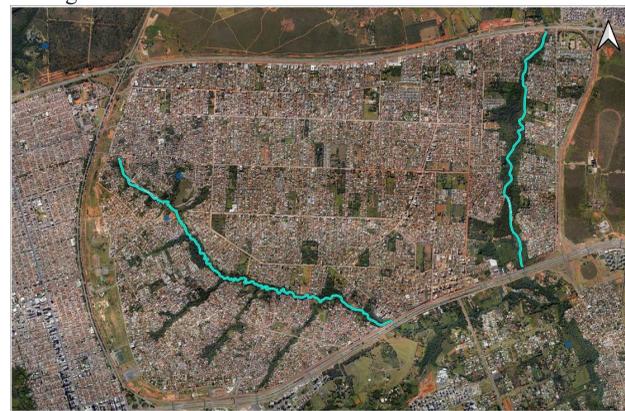
Cabe informar que as APPs dos córregos foram salientadas em azul claro, assim como as APPs de nascentes presentes em círculos de cor azul escuro, as quais serão esclarecidas no item seguinte (Figura 5).

Figura 5 – APPs dos córregos e confluência de ambos na Região Hidrográfica do Riacho Fundo, a qual contribui para a Bacia Hidrográfica do Paranoá

Ao consolidar as análises obtidas entre Córrego Vicente Pires e Córrego do Valo é importante informar que ambos se confluem ao final de suas extensões, dirigindo-se a Região Hidrográfica do Riacho Fundo, a qual finaliza seu trajeto no Rio Paranoá. Esse fato salienta a importância da manutenção da qualidade da água para o abastecimento do DF. A região da bacia do Riacho Fundo é uma das mais poluídas do Distrito Federal, fato este que poderia estar sendo ocasionado, em parte, pela ocupação histórica irregular das margens dos córregos

Vicente Pires e do Valo. Pode-se observar que os córregos se juntam além da área do Setor Habitacional Vicente Pires.

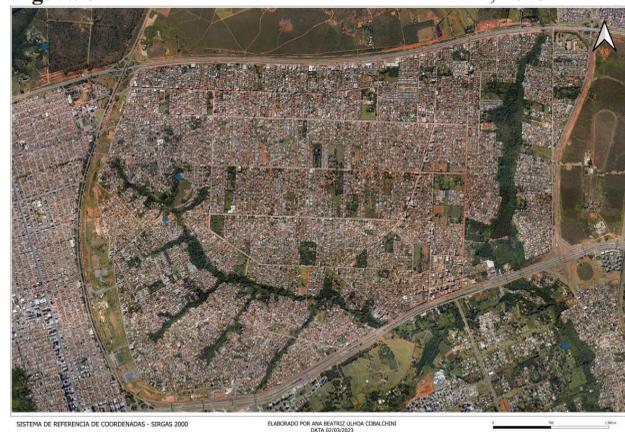
Figura 6 – APPs de nascentes: SHVP-DF. SISDIA, 2023.

Neste caso em específico, se observam construções densamente situadas ao redor das nascentes, os quais estejam em suas APPs, salientando-se que o raio de proteção corresponde a 50 metros. Se comparados aos dados obtidos para as APPs dos córregos Vicente Pires e do Valo apresentados anteriormente, estes estão em menor número.

Em relação às APPs de nascentes, os dados obtidos foram disponibilizados de maneira pública pelo Sistema Distrital de Informações Ambientais (SISDIA), acerca das nascentes monitoradas pelo Poder Público. Foi adicionada a essa camada *shapefile* das nascentes um *buffer* de 50 metros, a partir do epicentro de cada ponto, o qual legalmente é definido com a área de proteção ambiental cabível nesses casos, segundo o Código Florestal (Brasil, 2012) (Figura 6).

A área ocupada na Vila São José, na qual estão situadas as nascentes apresentadas, possui uma declividade mais acentuada, o que diminui a pressão antrópica para ocupações irregulares. Porém, a declividade não impede a interferência antrópica negativa nas APPs de nascentes, de forma que também estariam aparentemente ocupadas e, portanto, incorrendo em risco de degradação ambiental ou de estarem submetidas aos impactos ambientais negativos decorrentes desta ocupação irregular.

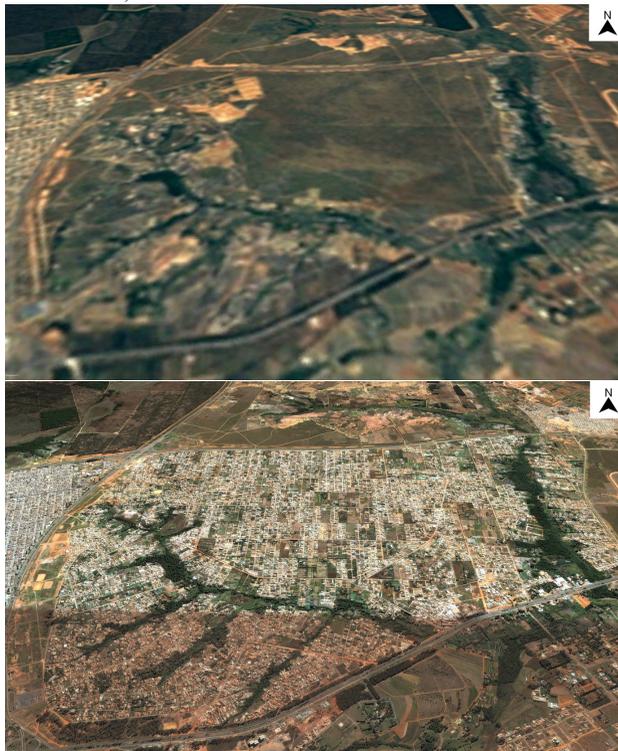
Figura 7 – Avaliação histórica da ocupação no SHVP no ano de 1985 e 2002, respectivamente. Software Google Earth, ano de 1985 e 2002, escala 1:1000.

Conforme se pode verificar nas imagens de satélite apresentadas, a ocupação iniciou-se às margens dos córregos, especialmente mais a sudoeste do território, onde se situa o córrego Vicente Pires e seus afluentes. O que se identifica neste território é uma tendência geral de grande parte da ocupação humana, a qual costuma se iniciar ao redor dos corpos hídricos, por necessidades de demanda hídrica para desenvolvimento das atividades humanas.

Parte do território do Setor Habitacional Vicente Pires está contida em terras da União e outra parcela em terras de âmbito do Distrito Federal e sua ocupação irregular se iniciou na década de 1980 e se consolidou nos anos 2000 em diante, conforme apresentado na Figura 7.

O adensamento ocorreu de forma muito intensa durante os 17 anos atestados nas imagens de satélite obtidas no Google Earth©, o que ocasionou os problemas ambientais que
